IV-TUTKIMUSRAPORTTI

KURKELAN KOULU

TYÖNUMERO: 500187

Tutkimukset 8.-9.4.2019
Raportti 7.5.2019
Viimeisin päivitys 7.5.2019

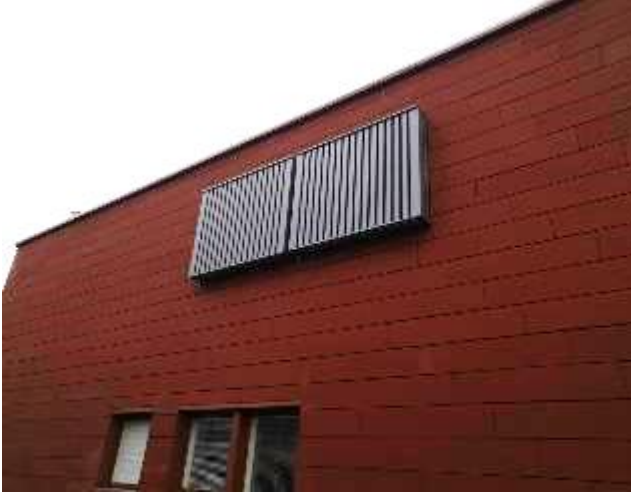
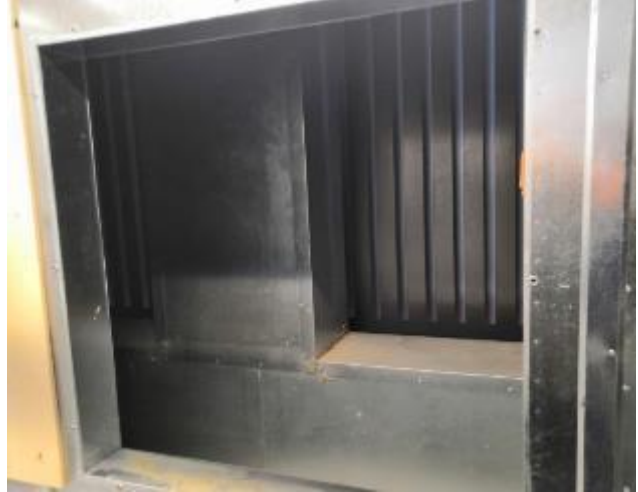
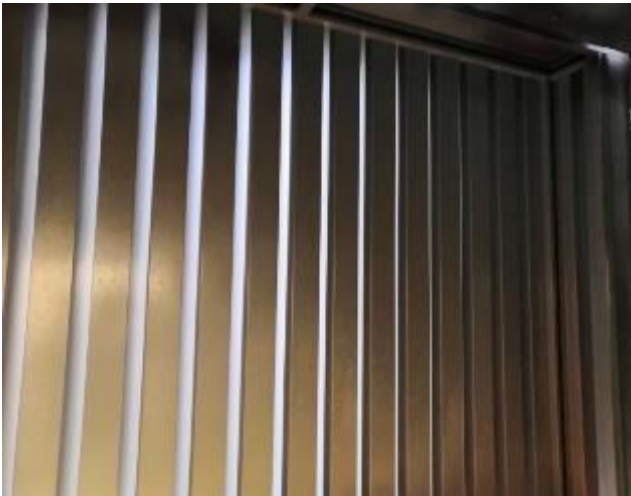
- raitisilmasäleikön kunto tarkastettiin ainoastaan silmämääräisesti, säleikkö on sijoitettu vanhan osan IV-konehuoneen ulkoseinälle noin 4-5 m korkeudelle maanpinnasta, raitisilmasäleiköstä puuttuu pienelänverkko, mutta säleikkö on tiheä ja varustettu suoja Pellillä, mikä estää roskien ja pieneläinten pääsyn IV-järjestelmään
- suodattimet olivat silmämääräisen tarkastelun perusteella hieman pölyiset, mutta hyväkuntoiset, suodattimet olivat luokkaa F7, suodatinten vaihtoajankohdasta ei ollut tietoa saatavilla
- suodatinkammiossa ei havaittu ohivuotoja, suodatinkammion tiivisteet olivat osittain huonokuntoiset ja kammion pohjalla havaittiin hieman kondenssiveden aiheuttamia jälkiä, suodatinkammion palopelti sulkeutui automaattisesti IV-koneen sammussa

Kuva 1. Vanhan osan IV-konehuoneen raitisilmasäleikkö.

Kuva 2. Vanhan osan IV-konehuoneen raitisilmasäleikkö.

Kuva 3. Vanhan osan IV-konehuoneen raitisilmasäleikkö.

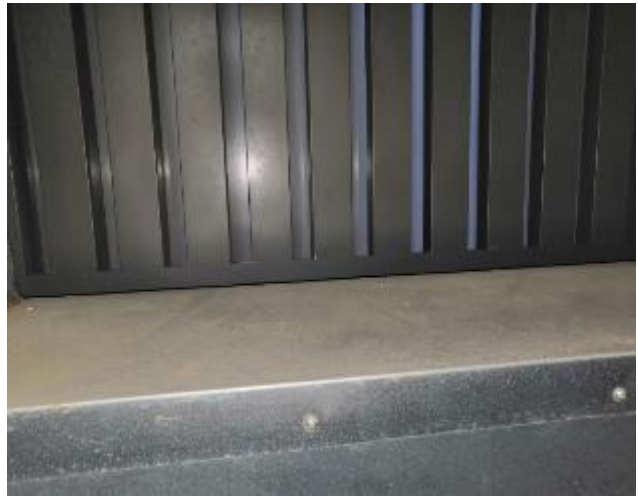
Kuva 4. Vanhan osan IV-konehuoneen raitisilmasäleikkö ja pölyä raitisilmakammion pohjalla.

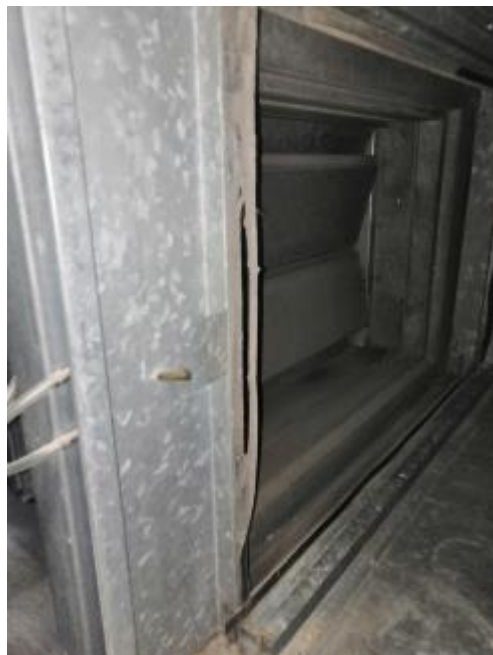
Kuva 6. Rikkoontunut suodatinkammion tiiviste.

- IV-koneen TK1/PK1 LTO-kammion paine-eroa mittaavan anturin katkenneen letkun uusiminen
- IV-koneen TK1/PK1 suodatinkammion tiivisteiden uusiminen
- IV-koneen TK1/PK1 poistokanavan 2 tarkastusluukun sijoittaminen niin, että sen avaaminen on mahdollista
- IV-koneen TK1/PK1 poistoilmapuhallinkammion avoimien läpivientien tiivistäminen
- IV-koneen TK1/PK1 poistoilmasuodattimien kiinnityskehyksen uusiminen
- Compact Air -ilmanvaihtokoneiden yläosan oven ääneneristeen uusiminen
- tilojen 1.54 ja 1.56 välillä olevien siirtoilmaventtiilien mineraalivillan suojaaminen tai korvaaminen toisella materiaalilla

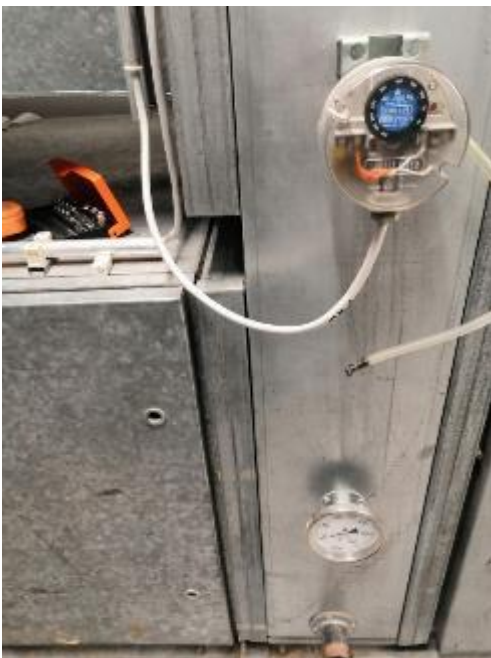
- LTO-kammio oli siisti, hieman pölyä ja pienroskia havaittiin LTO-kammion poistopuolella
- LTO-kammion paine-eroa mittaavan anturin letku oli poikki
- tuloilman jälkilämmityspatterin kunnossa ei havaittu huomautettavaa

Kuva 9. Katkennut LTO-kammion paine-eronanturin letku.

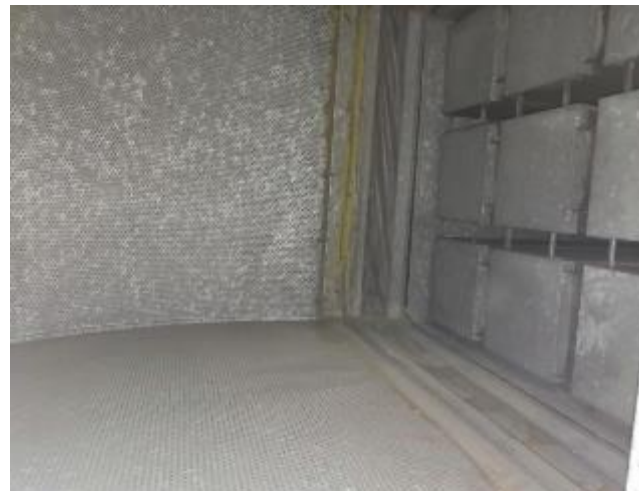
- tuloilman puhallinkammiossa sijaitsevan moottorin hihnat ja kiinnitys olivat moitteettomat
- äänieristyskammio on verhoiltu reikäpeltilevyllä, muovikalvo peltilevyn alla estää eristemateriaalin (mineraalivilla) pääsyn IV-kanavistoon, äänieristyskammiossa sijaitsevat äänieristys-elementit olivat hyväkuntoiset, kammion pohjalla havaittiin hieman pölyä

Kuva 12. Yleiskuva äänieristyskammioista ja -kennoista.

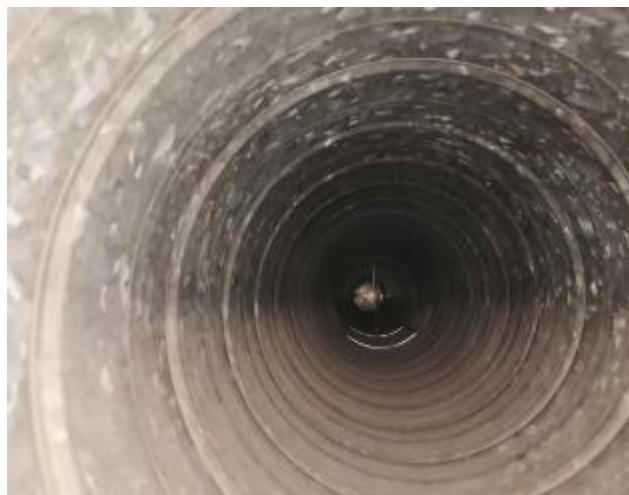
- äänieristyskammioista lähtevässä IV-kanavassa havaittiin hieman pölyä ja pienroskia
- poistoilma vanhan osan IV-konehuoneeseen ja poistokoneelle 1 tulee kahta eri kanavaa pitkin, poistokanavissa 1 ja 2 on tarkastusluukut, poistokanavassa 1 havaittiin hieman pölyä, poistokanavan 2 tarkastusluukku on sijoitettu niin, ettei sitä pysty avaamaan

Kuva 14. Yleiskuva poistokanavasta 1.

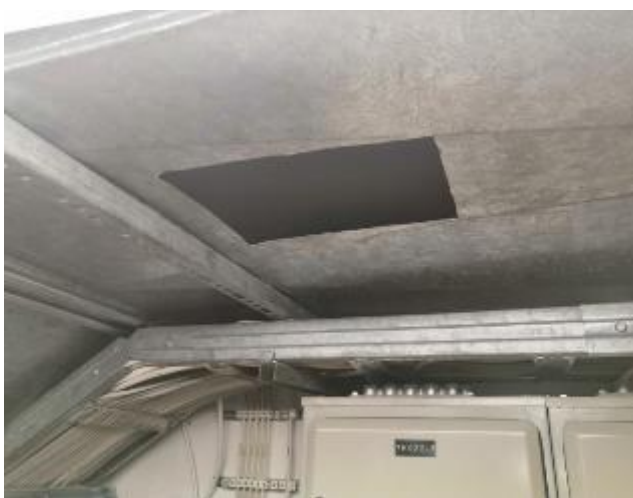
Kuva 15. Poistokanavan 2 tarkastusluukku.

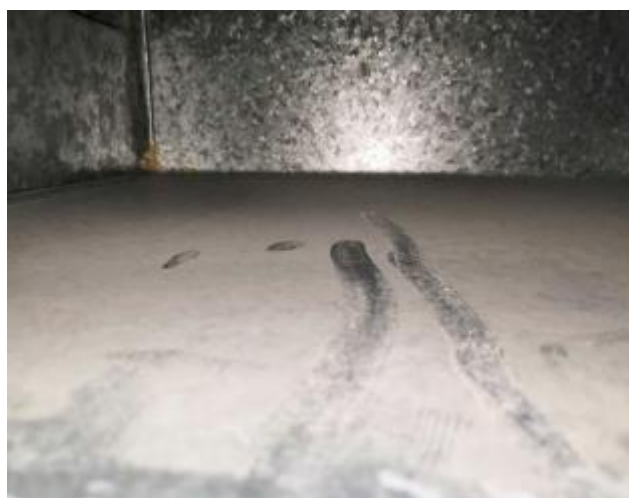
Kuva 16. Pölyä poistokanavassa 2.

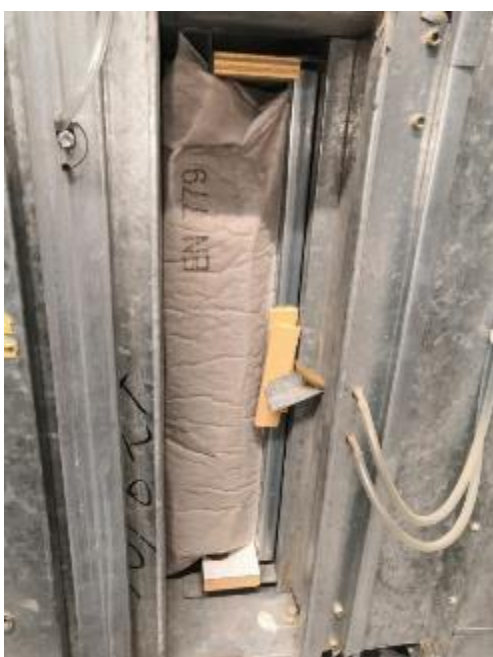
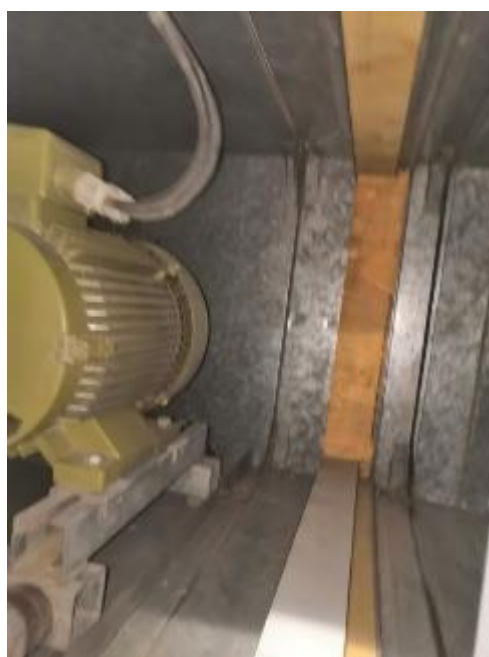
- poistoilmasuodattimien alkuperäinen metallinen kiinnityskehys on väljä ja sitä on yritetty korjata puukiiloilla ja -kehyksillä
- poistoilmapuhallinkammiossa havaittiin kaksi tiivistämätöntä läpivientiä, läpivientien kohdalla poistoilmapuhallinkammion mineraalivillaeristys oli näkyvässä, tiivistämättömät läpiviennit eivät kuitenkaan ole IV-kanaviston mineraalivillakuitujen leviämislähde

Kuva 17. Puukiloilla tuettu ja puulistoilla korjattu poistoilmasuodatinten kiinnityskehys.

Kuva 18. Puulistoilla korjattu poistoilmasuodatinten kiinnityskehys

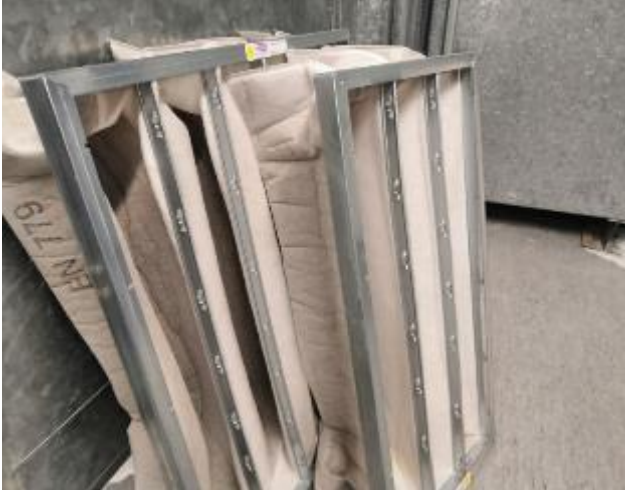
- poistoilmasuodattimet olivat luokkaa G4 ja malliltaan ns. pussisuodattimia, suodattimet olivat silmämääräisen tarkastelun perusteella hyväkuntoiset ja puhtaat, suodatinten vaihtoajankohdasta ei ollut tietoa saatavilla

Kuva 19. Poistoilmasuodattimet.

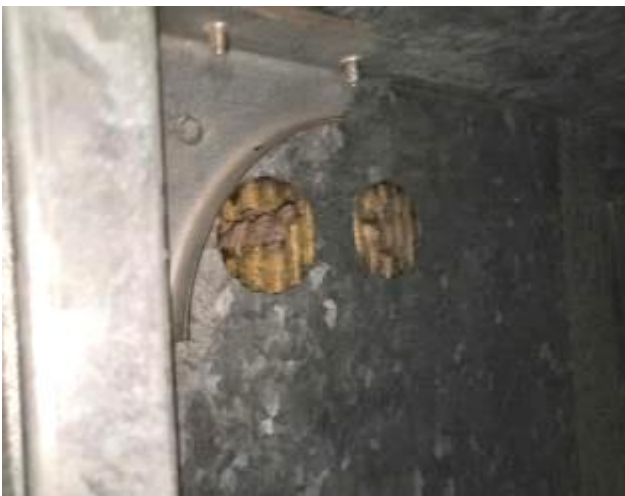
Kuva 21. Tiivistämättömät läpiviennit poistoilmapuhallinkammiossa.

IV-koneissa ei havaittu avoimia kuitulähteitä. PK1:n poistoilmapuhallinkammiossa havaittiin kaksi tiivistämätöntä läpiviientä. Läpiviientien kohdalla poistoilmapuhallinkammion mineraalivillaeristys on näkyvissä. Tiivistämättömät läpiviennit eivät kuitenkaan ole mineraalivillakuitujen leviämislähde niiden sijaitessa poistoilmapuolella.

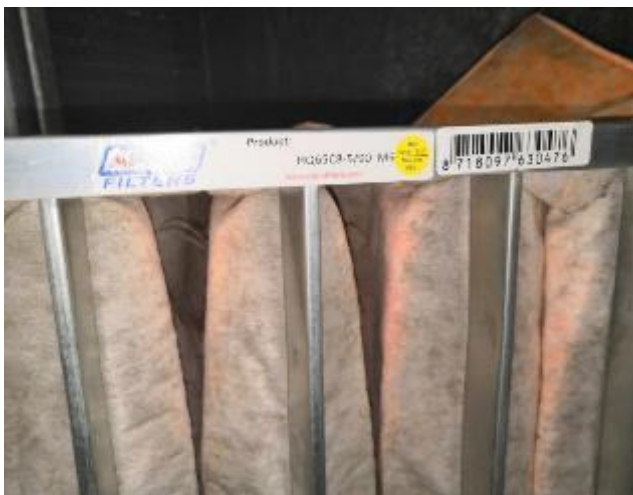
- suodattimet olivat silmämääräisen tarkastelun perusteella hieman pölyiset, mutta hyväkuntoiset, suodattimet olivat luokkaa M6, suodatinten vaihtoajankohdasta ei ollut tietoa saatavilla
- suodatinkammion pohjalla havaittiin pölyä, mikä on merkki ohivirtauksesta suodattimissa
- tuloilman lämmittämiseen käytettävä lämmityspatteri oli silmämääräisen tarkastelun perusteella vähintään tyydyttävässä kunnossa
- tuloilman puhallinkammio oli siisti ja tuloilman puhallinkammiossa sijaitsevan moottorin hihnat ja kiinnitys olivat moitteettomat
- äänenvaimenninkammiossa havaittiin jonkin verran pölyä, äänenvaimentimien suojakan-kaassa ei kuitenkaan ollut repeämiä

Kuva 1. Tuloilmasuodattimet.

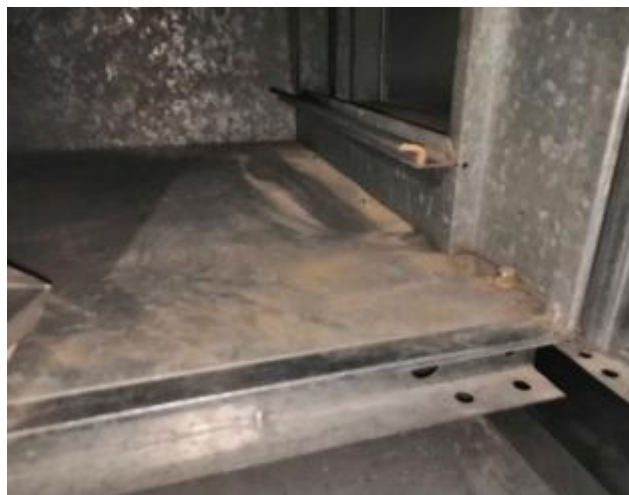
Kuva 2. Siitepölyä suodatinkammion pohjalla.

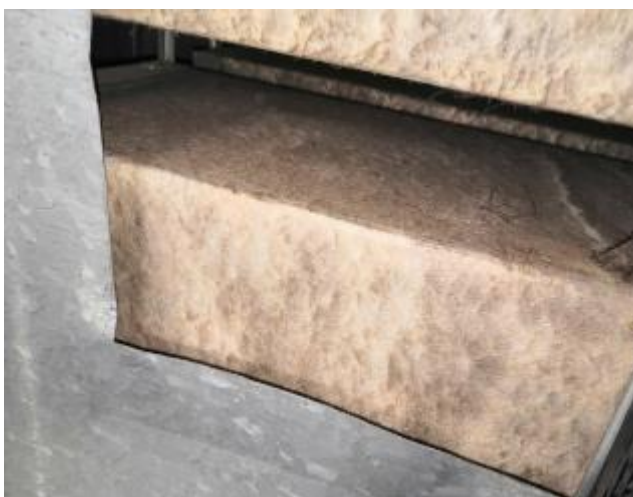
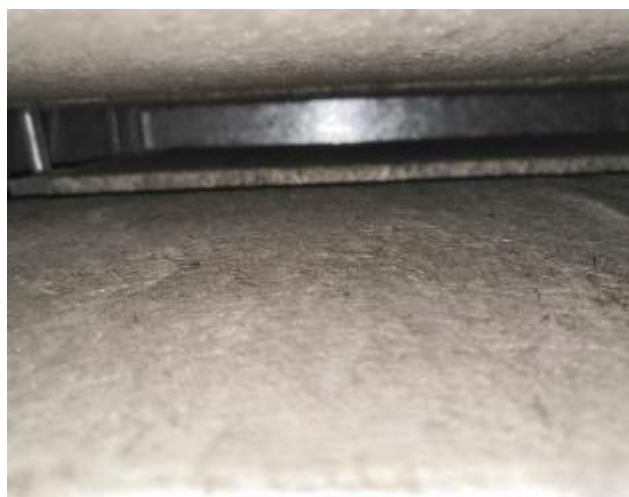
Kuva 27. Äänenvaimenninkenoja.

Kuva 28. Äänenvaimenninkenoja.

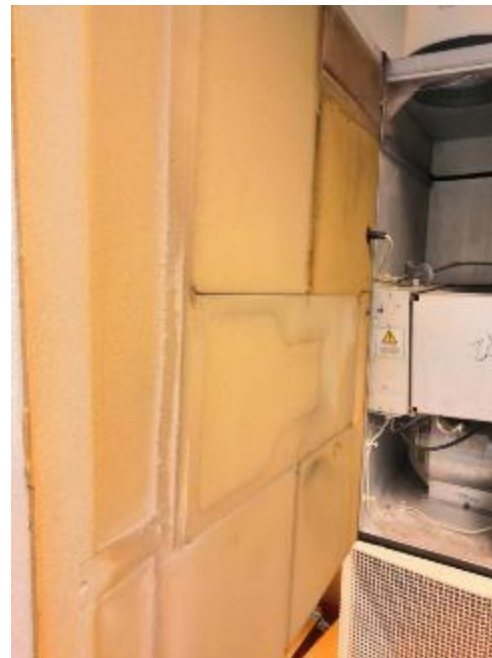
- tuloilma ja poistoilma johdetaan IV-koneeseen ja koneesta pois ulkoseinään asennettujen tulo- ja poistoputkien kautta
- kaappimaisen IV-koneen yläosan oven äänieriste oli likainen ja huonokuntoinen

Kuva 30. IV-koneen yläosan oven likaisia ja huonokuntoisia äänieristeitä.

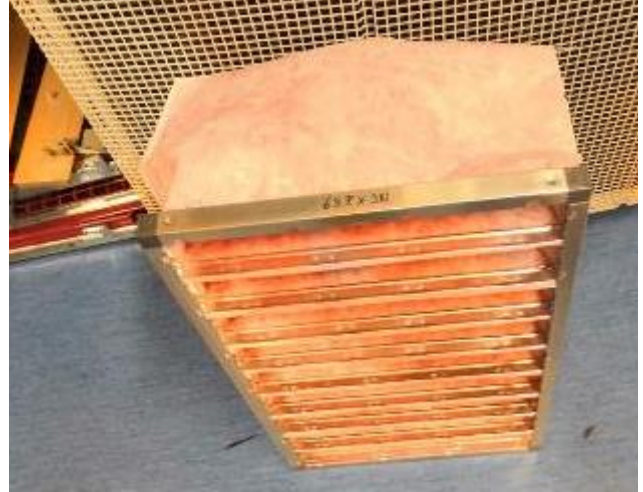
- tuloilmasuodattimet olivat luokkaa 65F x 38, suodattimet olivat hyväkuntoiset ja lähes pölyttömät, suodatinten vaihtoajankohdasta ei ollut tietoa saatavilla

Kuva 32. Tuloilmasuodattimet.

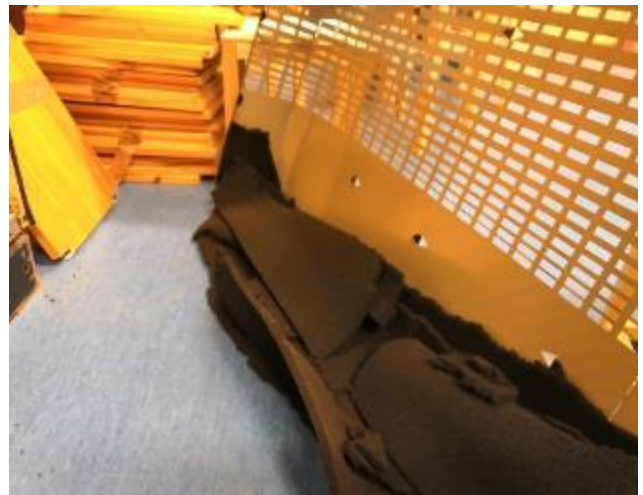
- IV-koneen läpi suodatettu tuloilma kulkee ennen huoneilmaan jakautumista IV-koneen alaosassa sijaitsevan aktiivihillisuodatinmaton läpi, aktiivihillisuodatin oli täysin haurastunut ja pääosin irronnut kiinnityksistään

Kuva 34. Hapertunutta aktiivihiilisuodatinta.

- Compact Air -ilmanvaihtokoneiden alaosassa sijaitsevan aktiivihiihisuodatinmaton uusiminen
- Tarvittaessa iltpäiväkerhon tilojen ja tilan 1.26 ilmamäärien tasapainotus, erityisesti jos tilat ovat kovin ylipaineisia ulkoilmaan nähden (tilojen tulee olla lievästi alipaineiset ulkoilmaan nähden)
- Compact Air ilmanvaihtokoneisiin asennettujen liiketunnistimien toiminnan varmistaminen tai koneiden ohjelmoiminen niin, että niiden teho on riittävä myös tilojen ollessa opetuskäytössä

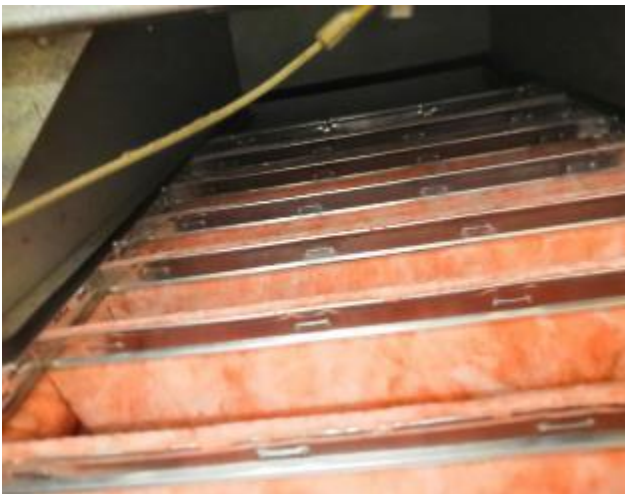
- poistoilmasuodattimet olivat luokkaa 65F x 38, suodattimet olivat hyväkuntoiset ja lähes pölyttömät, suodatinten vaihtoajankohdasta ei ollut tietoa saatavilla

Kuva 35. Poistoilmasuodattimet.

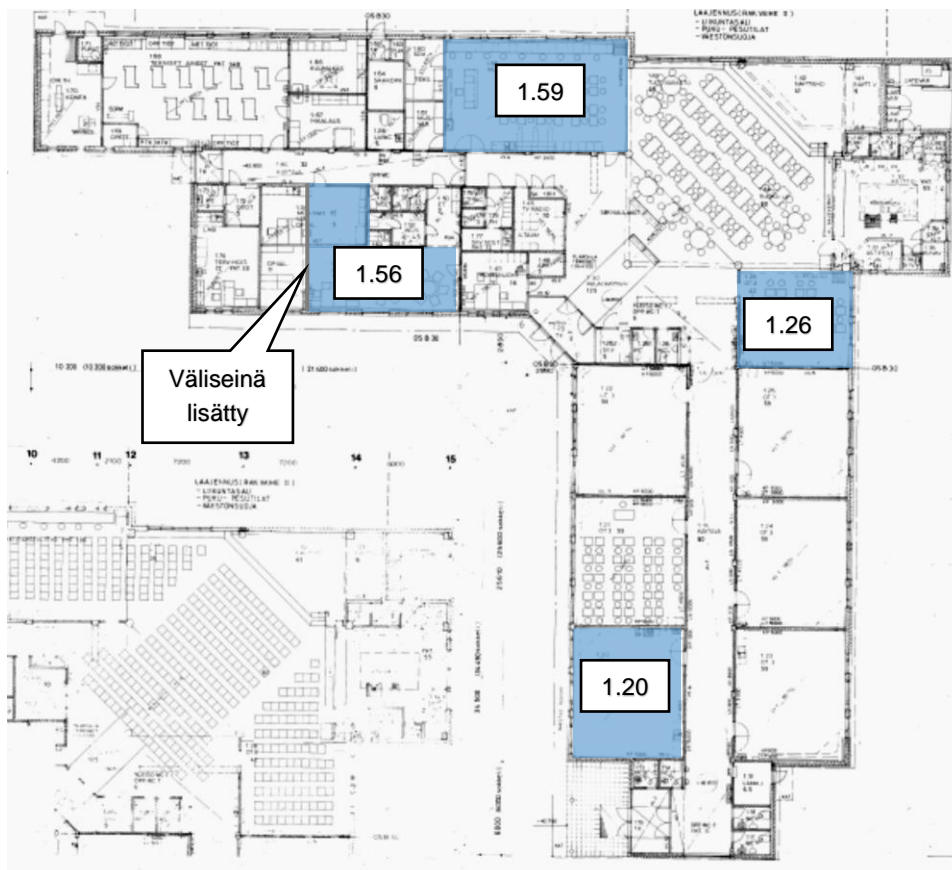
Kuva 38. Ensimmäisen kerroksen tilat, joista mitattiin ilmamäärät.

Iltapäiväkerhon käytössä olevien tilojen suuremmassa huoneessa (pohjapiirustuksessa merkintä 1.54 opettajien huone) ei ole omia poistokanavia. Huoneen poistoilma on ohjattu siirtoilmaventtiiliin avulla tilaan 1.56 (pohjapiirustuksessa merkintä 1.56 monistus, materiaali- ja opetusvälinevarasto). Siirtoilmaventtiilissä havaittiin avonaista mineraalivillaeristettä.

Käytettävissä olleesta pohjapiirustuskuvasta poiketen tilan 1.55 (opetusvälinevarasto) ja tilan 1.54 välillä on kiinteä seinä. Seinä jatkuu tilan 1.56 puolella jakaen sen kahtia. Myös IV-kuviin merkitty toinen siirtoilmaventtiili tilasta 1.54 tilaan 1.56 on peitetty ja poistettu käytöstä.

Opetustilaan 1.26 jälkiasennettujen tuloilman päätelaitteiden tiivisteet olivat huonokuntoiset.
