Ilmanvaihdon kuntotutkimus

Elloksen kiinteistö
Tiilitehtaankatu 10, 04260 Kerava

Tutkimuspäivä 6-8.2.2019

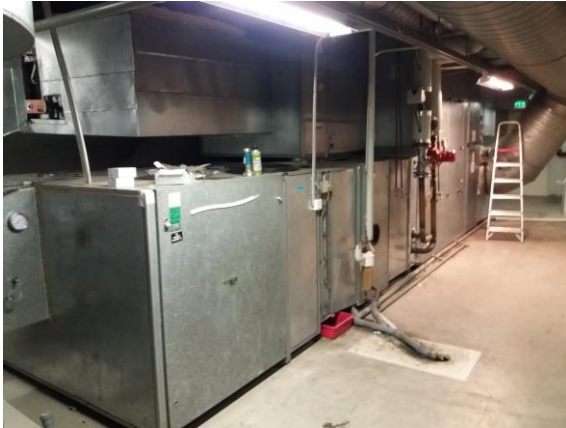
Ilmanvaihtokone TK 1 / PK 1 on käyttöikänsä ohittanut ja uusimiskunnossa. Koneen kunnostaminen ei enää ole kannattavaa. Ilmanvaihtokone on välttävässä kunnossa. **KL 2**

Ilmanvaihtokone TK 1 / PK 1.

- Ilmanvaihtokoneen uusiminen.

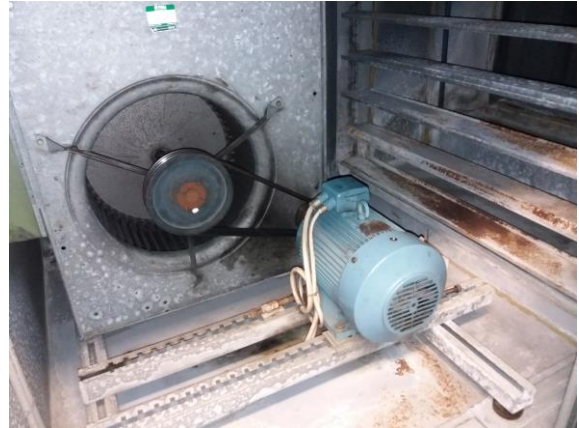
Tuloilmapuhallin.

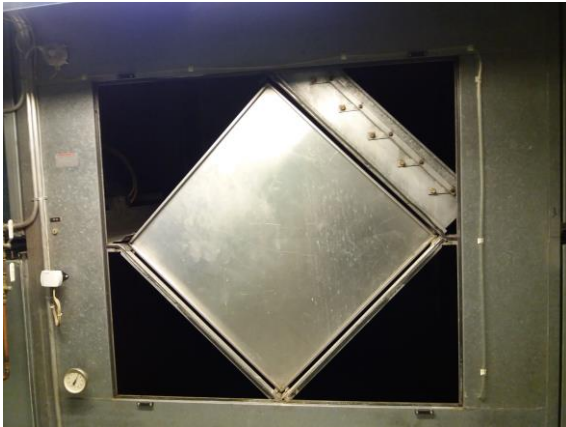
Lämmöntalteenottokuutio.

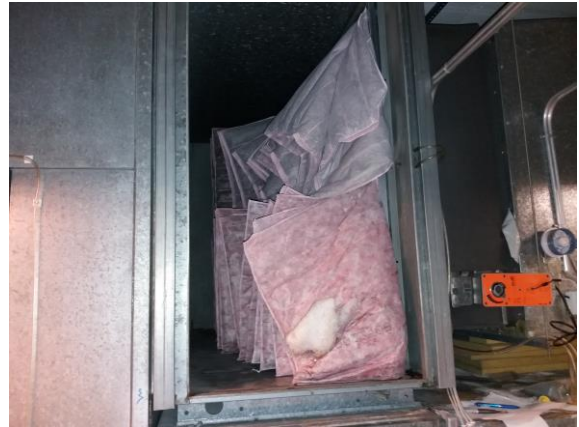
Suodattimet olivat likaisia (edellinen suodatinvaihto merkinnän mukaan tehty 4/2018), jonka lisäksi suodattimissa oli runsasta lumikertymää. Koneen sisäpuolella havaittiin lieviä kosteusjälkiä.

Suodattimissa lunta.

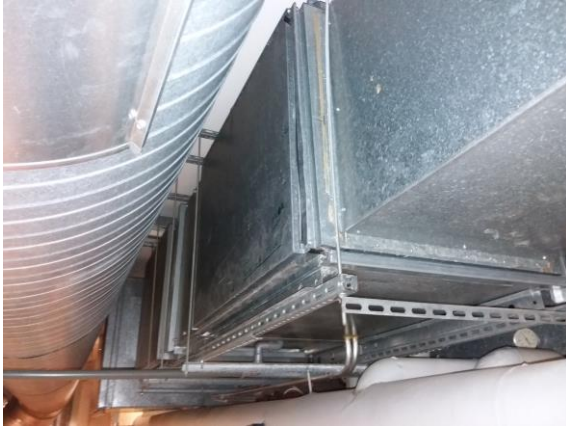
Ilmanvaihtokone TK 2 on käyttökänsä ohittanut ja uusimiskunnossa. Koneen kunnostaminen ei enää ole kannattavaa. Ilmanvaihtokone on välttävässä kunnossa. **KL 2**

Ilmanvaihtokone TK 2.

- Ilmanvaihtokoneen uusiminen.

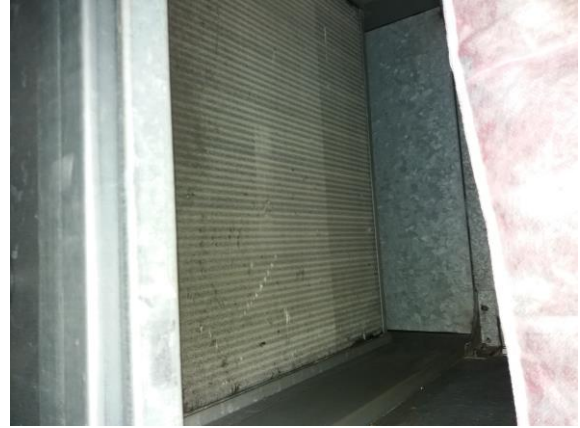
Lämmityspatteri.

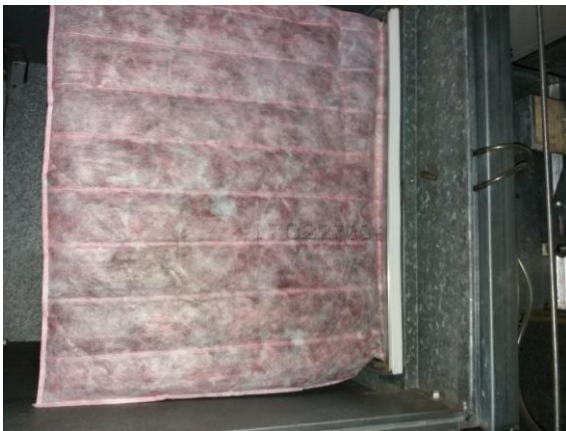
Suodattimet olivat likaisia (edellinen suodatinvaihto merkinnän mukaan tehty 4/2018).

Suodatin.

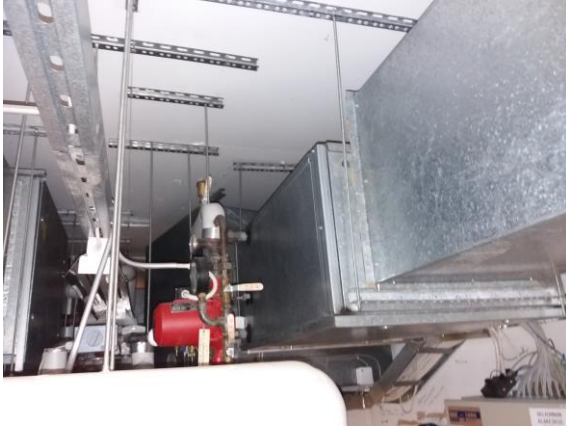
Ilmanvaihtokone TK 2 on käyttöikänsä ohittanut ja uusimiskunnossa. Koneen kunnostaminen ei enää ole kannattavaa. Ilmanvaihtokone on välttävissä kunnossa. **KL 2**

Ilmanvaihtokone TK 3.

- Ilmanvaihtokoneen uusiminen.

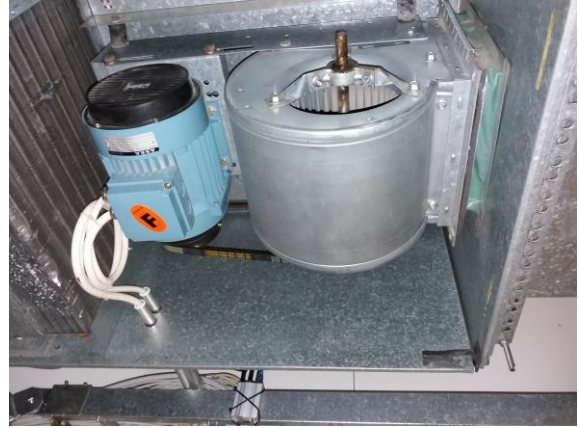
Tuloilmapuhallin.

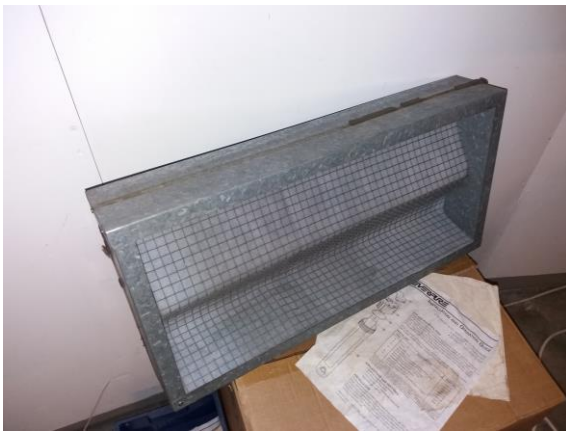
Ilmanvaihtokoneen toiminta tarkastettiin toimintakokein. Ilmanvaihtokoneen TK 3 oheislaitteet toimivat havainnon mukaan moitteetta. Ilmanvaihtokoneen suodatin on kuitenkin ainoastaan ns. karkeasuodatin, joka ei ole kovinkaan tehokas suodatuskyvyltään. Lisäksi koneen rakenteet ovat osin epätiivisiä. Koneen ollessa käyttöikänsä ohittanut on sen huoltaminen ja kunnostaminen myös vaikeaa (mm. varaosien saatavuus). Lisäksi huoltoluukujen avaaminen on työlästä, eikä niitä saa kunnolla tiiviiksi.

Suodatin.

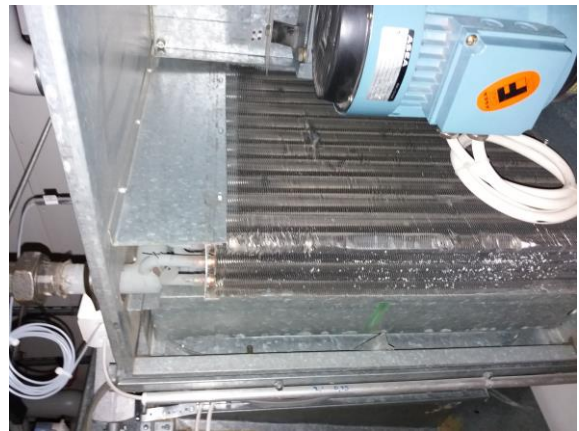
Lämmityspatteri.

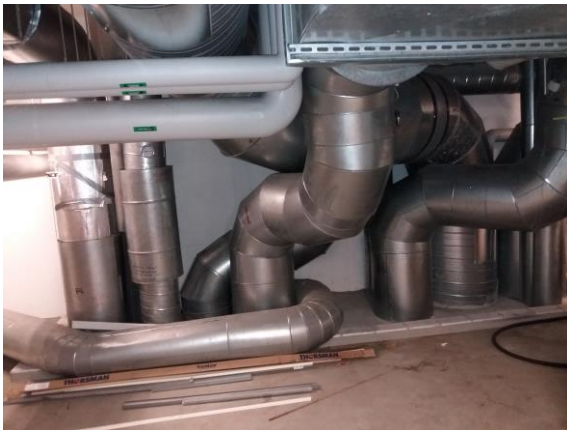
Ilmanvaihtokanavisto on tyydyttävässä kunnossa. **KL 3**

Ilmanvaihtokanavistoa iv-konehuoneessa.

- Poistoilmavaihtokanaviston laajennus toimistohuoneisiin.
- Ulkoilmasäleikköjen uusiminen tai nykyisten säleikköjen suojaus paremmin lumelta ja vedeltä.
- Äänenvaimentimien uusiminen.
- Ilmanvaihtokanavien puhdistus viiden vuoden välein.
- Varaus: Ilmanvaihtokanavien uusimisia peruskorjauksen yhteydessä (hankesuunnittelun perusteella).
